Resumo 2018

Coberturas profissionais de proteção para BMW Service

Última atualização: Março 2018

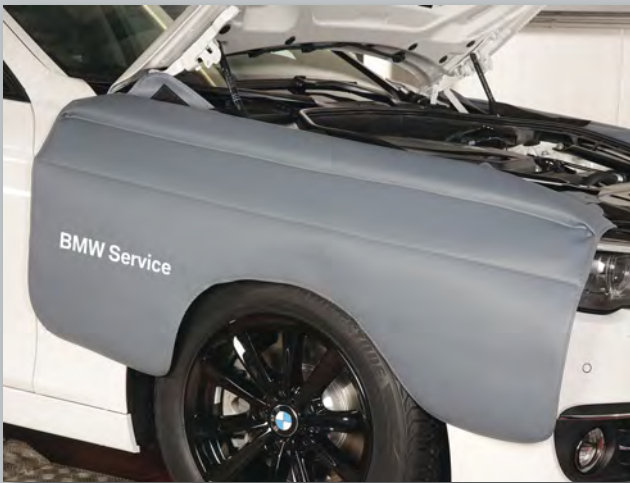
Coberturas para as paredes laterais dianteiras

As coberturas de guarda-lama protegem os guarda-lamas frontais de todos os modelos BMW contra danos e manchas durante trabalhos de conserto e manutenção.

Fixação sem arranhões, sem ímãs. De forte couro artificial cinzento, revestido com espuma. Com forte acolchoado adicional na zona superior de trabalho. Com impressão do logótipo BMW Service para aperfeiçoar a imagem da oficina.

Tamanho: ≈ 128 x 79 cm

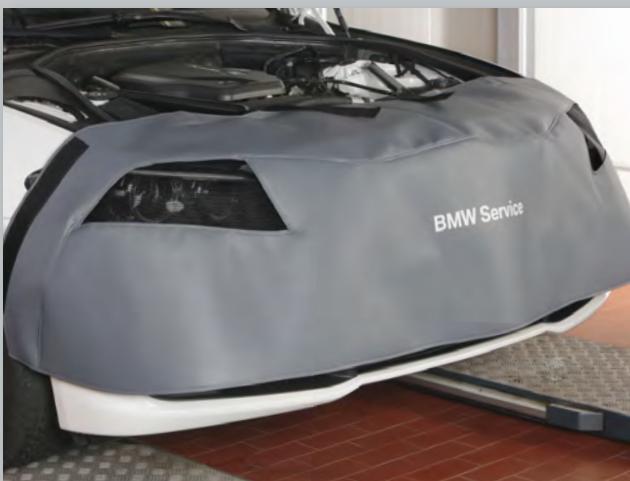
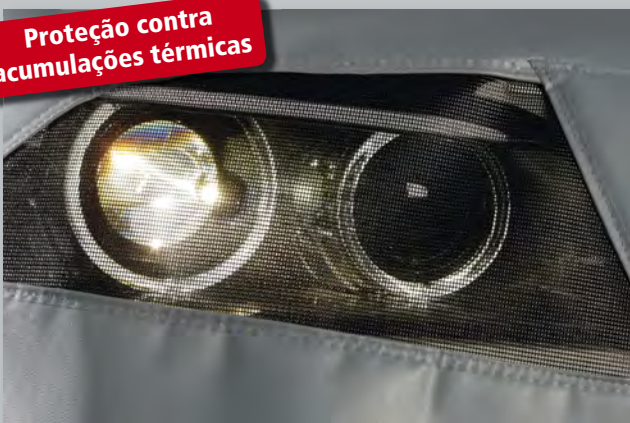
Cobertura dianteira BMW Service

A cobertura dianteira protege a parte dianteira de todos os modelos BMW contra danos e manchas durante trabalhos de conserto e manutenção.

Com tecido reticular sobre os faróis. Fixação sem arranhões, sem ímãs. De forte couro artificial cinzento, revestido com espuma. Com impressão do logótipo BMW Service para aperfeiçoar a imagem da oficina.

As **redes** incorporadas protegem os faróis durante trabalhos de diagnóstico contra acumulações térmicas e danos.

**Proteção contra
acumulações térmicas**

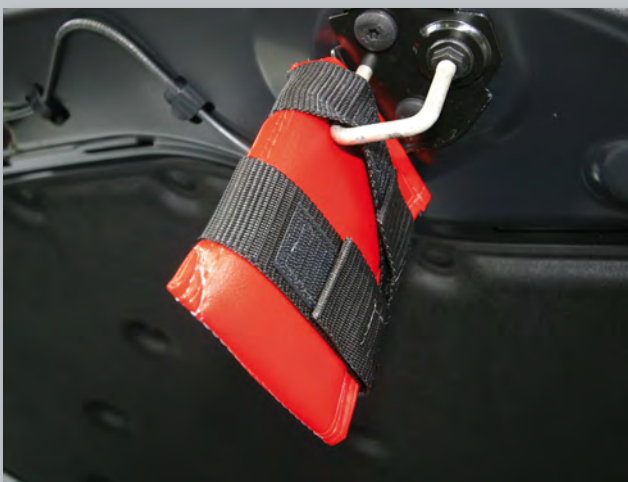
Proteção da cabeça BMW

Protege a cabeça do técnico eficientemente quando a capota do motor está aberta. Bolso estofado para o gancho agudo da tranca da capota do motor.

Fixação com duas precintas duráveis com Velcro.

De forte couro artificial vermelho, revestido com espuma.

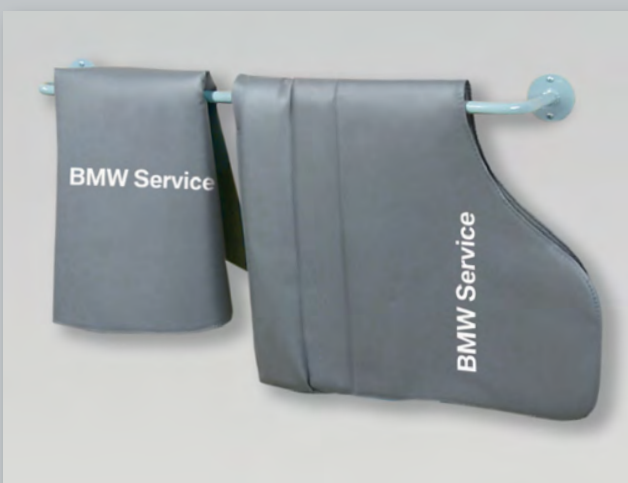
Suporte mural

Indispensável para a conservação limpa e ordenada das coberturas de guarda-lamas, dianteiras, de assento e de fibra de vidro.

Tubo de aço, cinzento.
