Coberturas profissionais de proteção para BMW Service

proteger fiavelmente – poupar gastos – aperfeiçoar a imagem

Última atualização: Março 2019

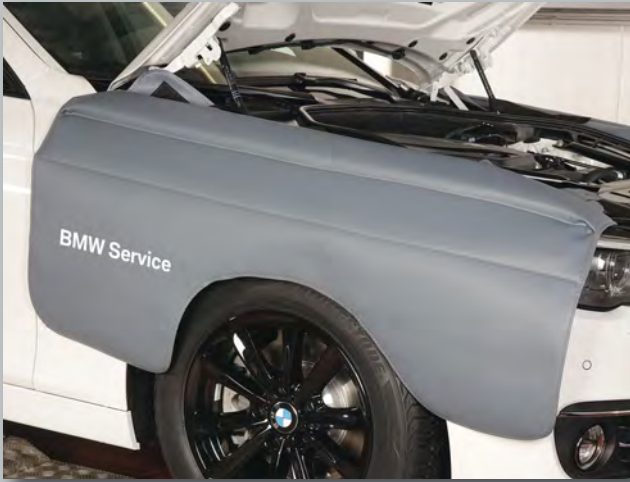
ref. BMW 8147 2 409 091

Coberturas para as paredes laterais dianteiras

As coberturas de guarda-lama protegem os guarda-lamas frontais de todos os modelos BMW contra danos e manchas durante trabalhos de conserto e manutenção.

Fixação sem arranhões, sem ímãs. De forte couro artificial cinzento, revestido com espuma. Com forte acolchoado adicional na zona superior de trabalho. Com impressão do logótipo BMW Service para aperfeiçoar a imagem da oficina.

Tamanho: ≈ 128 x 79 cm

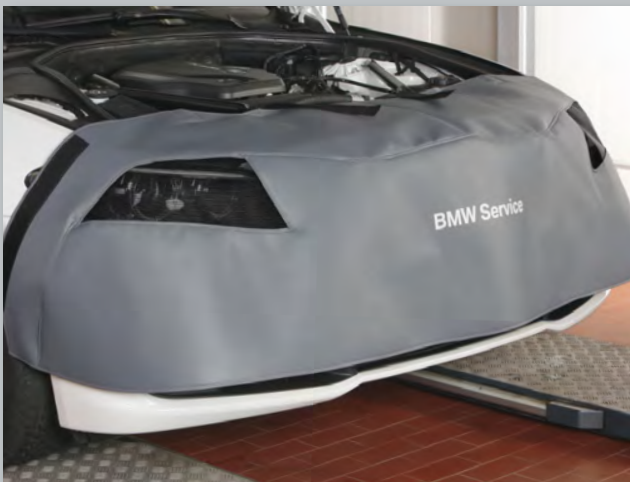
ref. BMW 8147 2 408 964

Cobertura dianteira BMW Service

A cobertura dianteira protege a parte dianteira de todos os modelos BMW contra danos e manchas durante trabalhos de conserto e manutenção.

Com tecido reticular sobre os faróis. Fixação sem arranhões, sem ímãs. De forte couro artificial cinzento, revestido com espuma. Com impressão do logótipo BMW Service para aperfeiçoar a imagem da oficina.

As **redes** incorporadas protegem os faróis durante trabalhos de diagnóstico contra acumulações térmicas e danos.

Tamanho: ≈ 241 x 80 cm

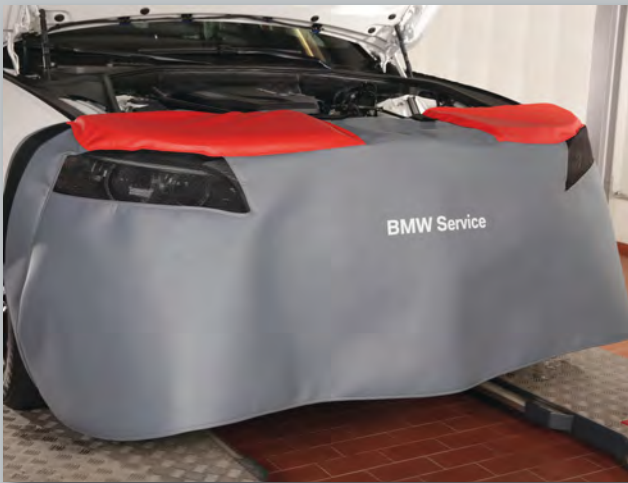
ref. BMW 8147 2 408 965

Cobertura dianteira BMW Service «Safety»

A cobertura dianteira protege a parte dianteira de todos os modelos BMW contra danos e manchas durante trabalhos de conserto e manutenção.

Com tecido reticular sobre os faróis e estofamento vermelho especial de material sanduíche. Fixação sem arranhões, sem ímãs.

De forte couro artificial cinzento, revestido com espuma.

As **redes** incorporadas protegem os faróis durante trabalhos de diagnóstico contra acumulações térmicas e danos.

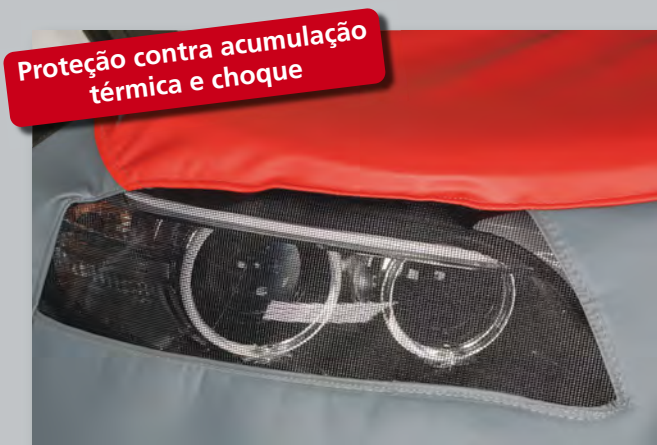
Proteção contra acumulação térmica e choque

Os **estofamentos especiais de material sanduíche (cinco camadas reforçadas com chapa de aço)** protegem o técnico eficazmente no caso de ativação inadvertida do dispositivo de segurança pedonal dos novos modelos de BMW.

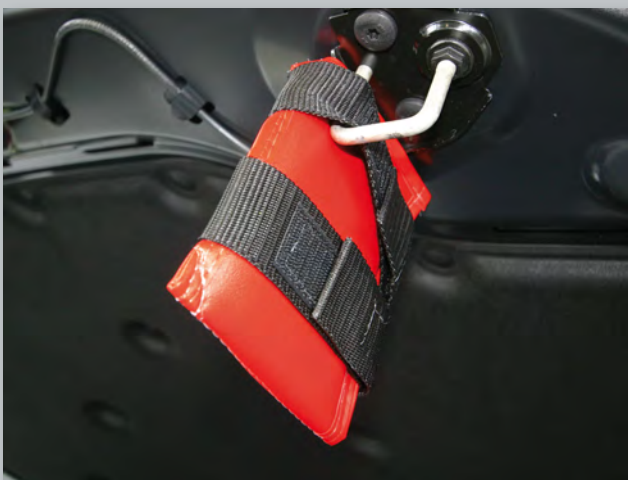
ref. BMW 81 47 2 159 869

Proteção da cabeça BMW

Protege a cabeça do técnico eficientemente quando a capota do motor está aberta. Bolso estofado para o gancho agudo da tranca da capota do motor.

Fixação com duas precintas duráveis com Velcro.

De forte couro artificial vermelho, revestido com espuma.

Tamanho: ≈ 11 x 14 cm

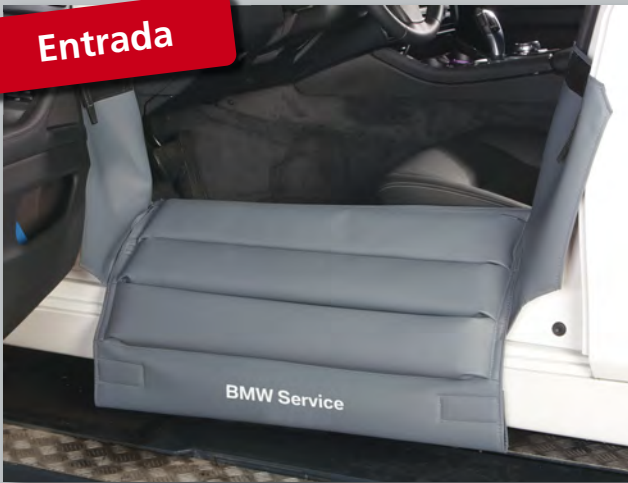
ref. BMW 8147 2 409 092

Cobertura BMW Service para a abertura da porta / para a borda do porta-bagagem

Esta cobertura protege a abertura da porta e a parte traseira de todos os modelos de BMW durante trabalhos de conserto e manutenção.

Com forte estofamento sanduíche que fornece uma proteção confiável durante a instalação e a desmontagem de assentos frontais pesados. Fixação sem arranhões, sem ímãs, mediante bastão de fibra de vidro e várias precintas Velcro.

Altura regulável com ajuste Velcro. De forte couro artificial cinzento, revestido com espuma. Com impressão do logótipo BMW Service para aperfeiçoar a imagem da oficina.

Tamanho: ≈ 152 x 78 cm

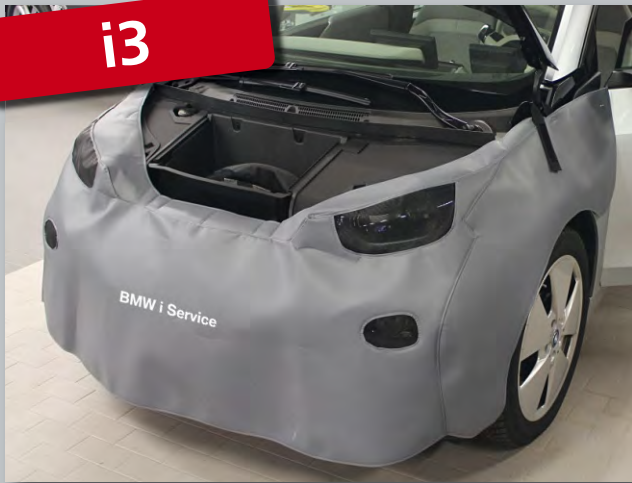
ref. BMW 81 49 2 288 053

Jogo de coberturas especiais para BMW i3

Primeira parte: Cobertura dianteira

Tamanho: ≈ 366 x 74 cm

Com tecido reticular sobre todos os quatro faróis. Fixação com precintas Velcro, ventosa e dois ganchos na parte dianteira.

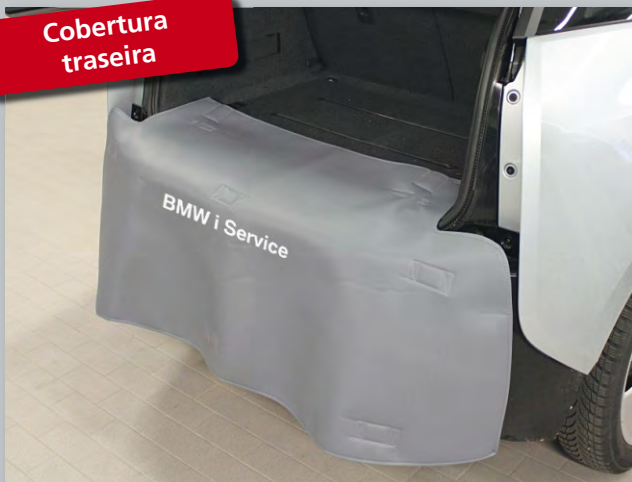
Cobertura traseira

Segunda parte: Cobertura da abertura da porta e da parte traseira

Tamanho: ≈ 157 x 76 cm

Altura regulável com ajuste Velcro.

Fixação com precintas Velcro (para a abertura a porta) e ganchos / precintas Velcro (para a parte traseira).

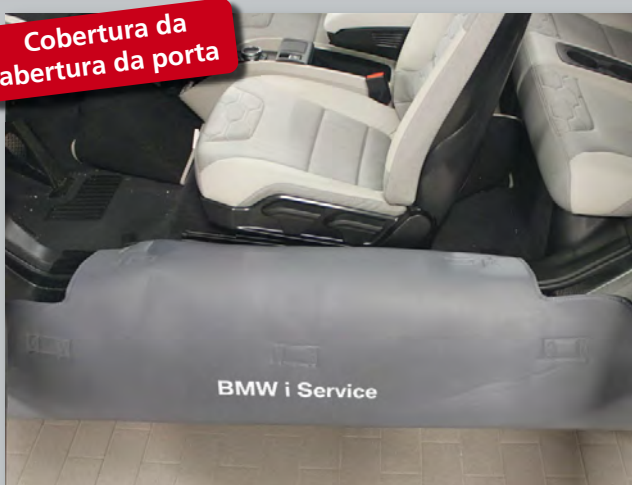
i8

Feita à medida com plataforma de trabalho. Para evitar danos e manchas durante trabalhos de conserto e manutenção. De forte couro artificial cinzento, revestido com espuma. Com impressão extensa de advertência contra sobrecargas e com impressão do logótipo BMW i Service para aperfeiçoar a imagem da oficina. Com tecido reticular sobre as luzes traseiras e com estofamento sobre a borda traseira. A cobertura traseira e a plataforma de trabalho são combináveis com fechos Velcro. Fixação da cobertura traseira mediante precintas Velcro em volta do atenuador / da charneira da capota do motor. Tamanho da cobertura de proteção: $\approx 227 \times 160$ cm

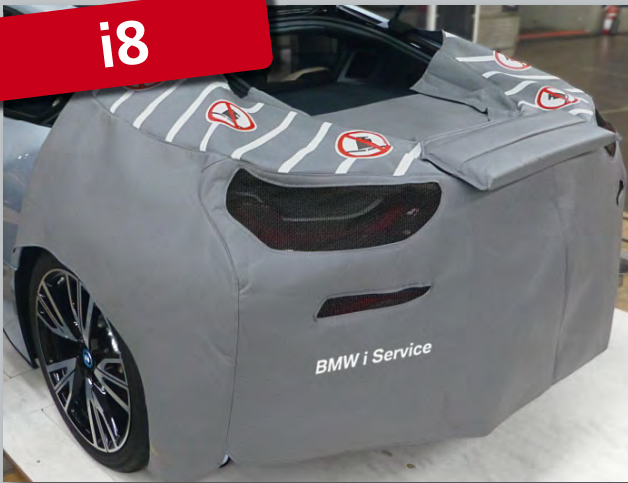
ref. BMW 81 49 2 288 435

Cobertura traseira especial para BMW i8

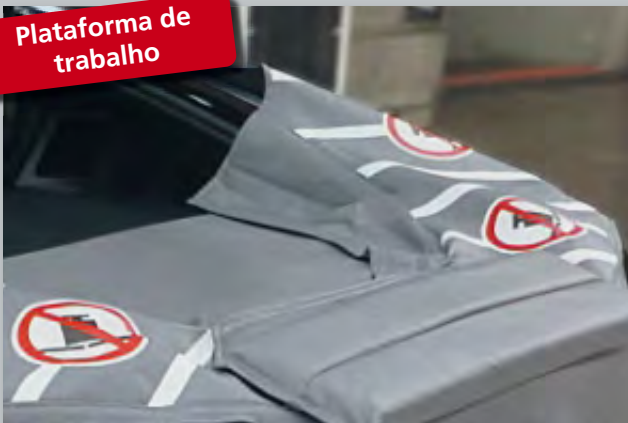
Plataforma de trabalho

A plataforma de trabalho é composta por um painel de 18 mm de OSB, reforçado por 3 mm de PVC para proteger os joelhos e o material, incorporado numa bolsa de couro artificial. Fixação da plataforma de trabalho mediante ganchos. Tamanho da plataforma de trabalho: $\approx 60 \times 76$ cm

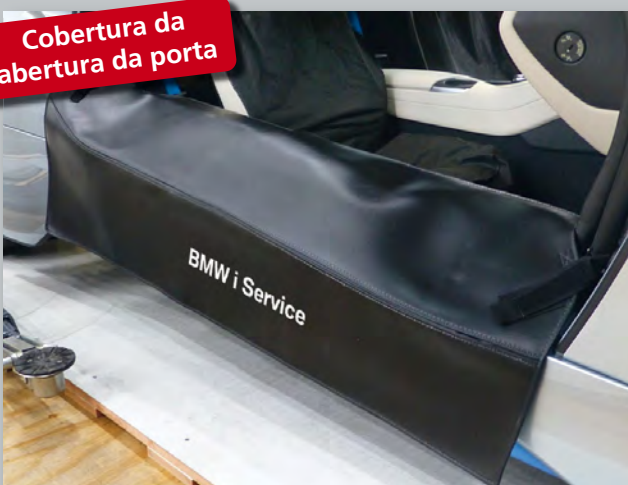
ref. BMW 81 49 2 288 436

Coberturas para a abertura da porta BMW i8

Feitas à medida para evitar danos e manchas durante trabalhos de conserto e manutenção. Fixação por precintas Velcro. Material superior: reforço integral de PVC preto. Material de base: couro artificial revestido com espuma. Com impressão do logótipo BMW i Service para aperfeiçoar a imagem da oficina.

Dimensões: $\approx 139 \times 80$ cm
